# "Análisis vial en intersección San Pablo – Córdova y Figueroa."

TRABAJO DE TITULACIÓN PARA OPTAR AL TÍTULO DE INGENIERO  
EN TRANSPORTE Y TRANSITO

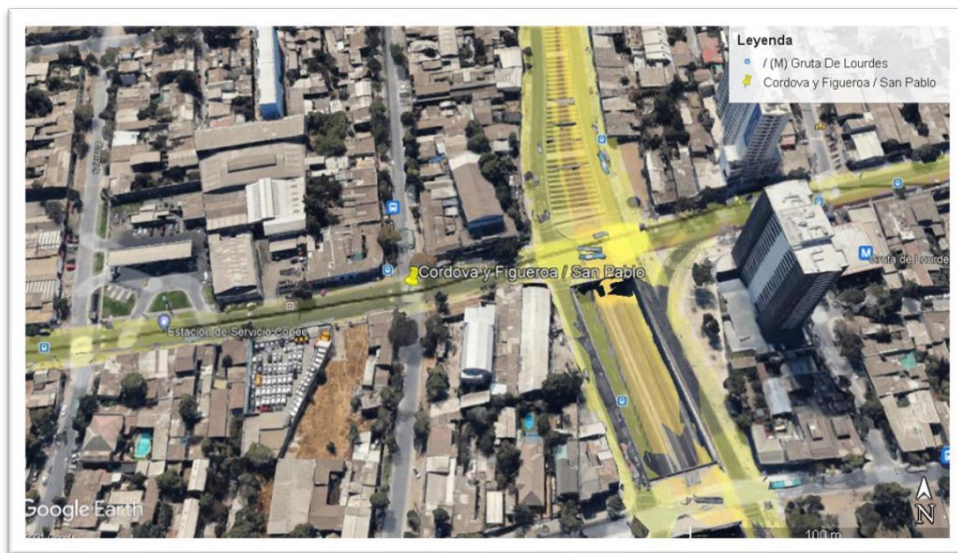
*Figura 1: Plano de Ubicación*

Actualmente Avenida San Pablo opera de forma unidireccional, con cuatro pistas para este sentido de tránsito, una de las cuales es vía exclusiva. En cuanto Córdoba y Figueroa posee calzada doble que opera de forma unidireccional con dos pistas para este sentido de tránsito. En la figura siguiente se presenta de manera gráfica el plano de ubicación de la intersección.

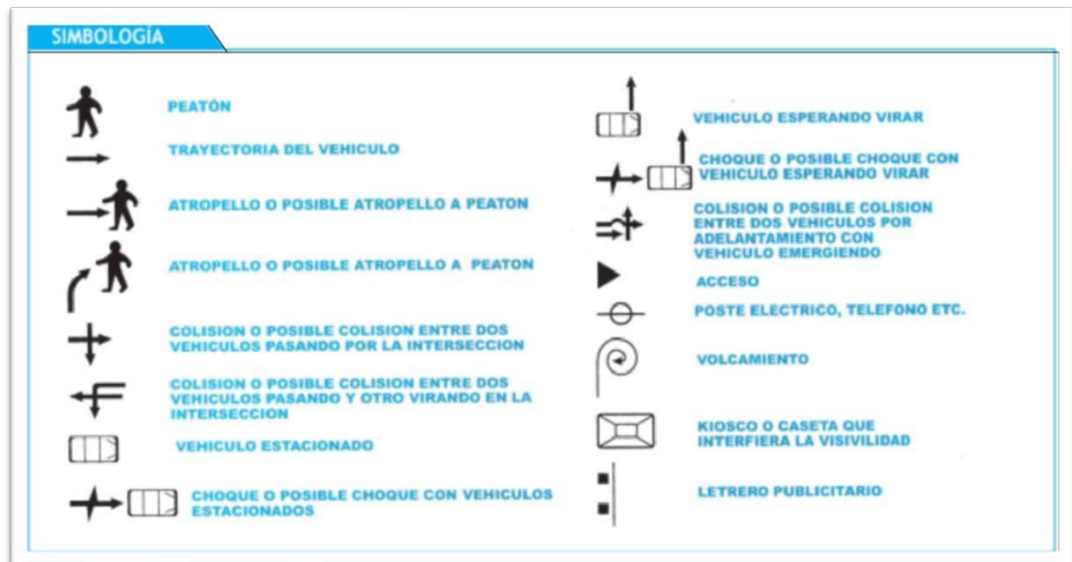
Con el fin de poder identificar las problemáticas de manera más hacedera se realiza un diagrama de conflictos denotando la circulación tanto de vehículos como de peatones y los respectivos conflictos generados entre estos.

Para el desarrollo de esta se realiza una visita a terreno con la misión de poder verificar los comportamientos del medio estudiado y como conviven normalmente los usuarios en esta intersección, así con esta información poder levantar el siguiente diagrama de conflictos.

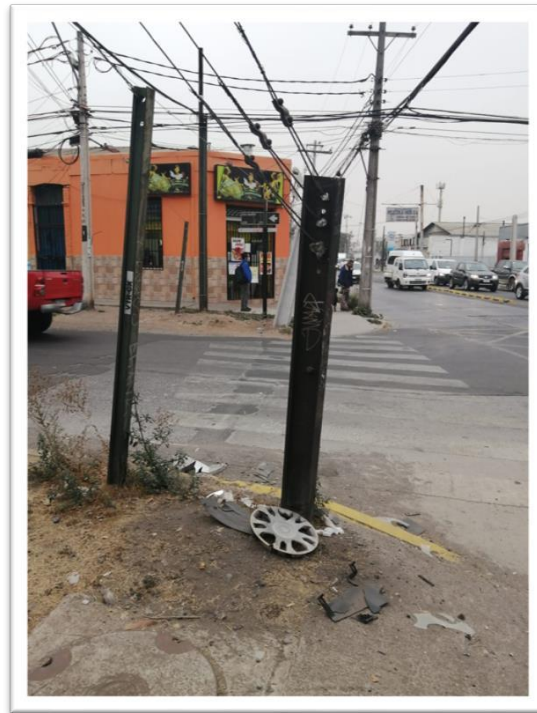
*Figura 14: Rastros de accidente por calle Díaz Sagredo.*

Al realizar la visita al local de comida rápida “De pasadita” se toma el testimonio del trabajador presente en ese momento “Joel “ , garzón del local quien lleva trabajando alrededor de 10 meses en el lugar, se suma a la información brindada principalmente por la Sra. María de la botillería J.C.S. denotando que los principales accidentes ocurren en esta esquina, además indica que aún se puede apreciar partes de vehículos que quedan luego de los siniestros ocurridos en el lugar (foto adjunta), sumado a esto concuerda con la nula presencia policial luego de tales accidentes, existiendo la presencia de una comisaría a un par de cuadras del lugar.
