UNIVERSIDAD TECNOLÓGICA METROPOLITANA.
FACULTAD DE INGENIERÍA
ESCUELA DE TRANSPORTE Y TRÁNSITO

**PROPUESTA ELEVACIÓN A NIVEL DE VEREDA DE LA
INTERSECCIÓN AV. ANTONIO VARAS CON DR. SOLÍS DE
OVANDO.**

TRABAJO DE TITULACIÓN PARA OPTAR AL TÍTULO
DE INGENIERO EN TRANSPORTE Y TRÁNSITO

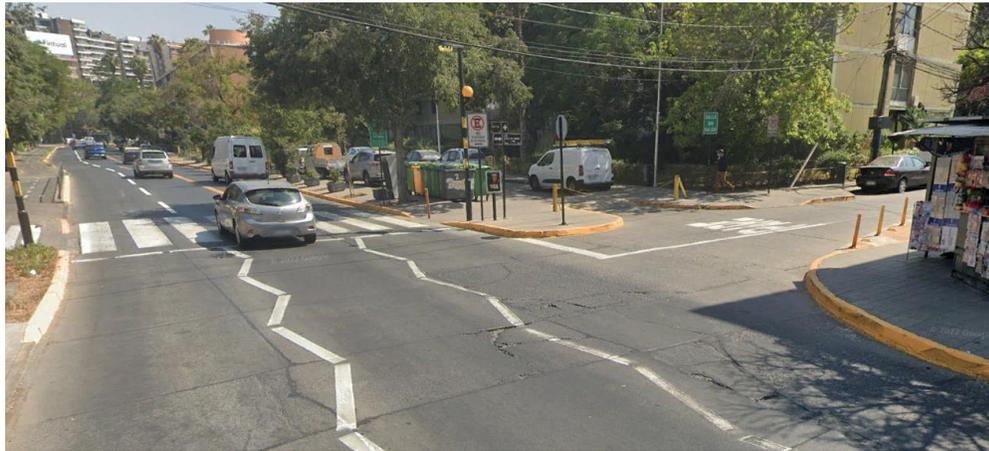
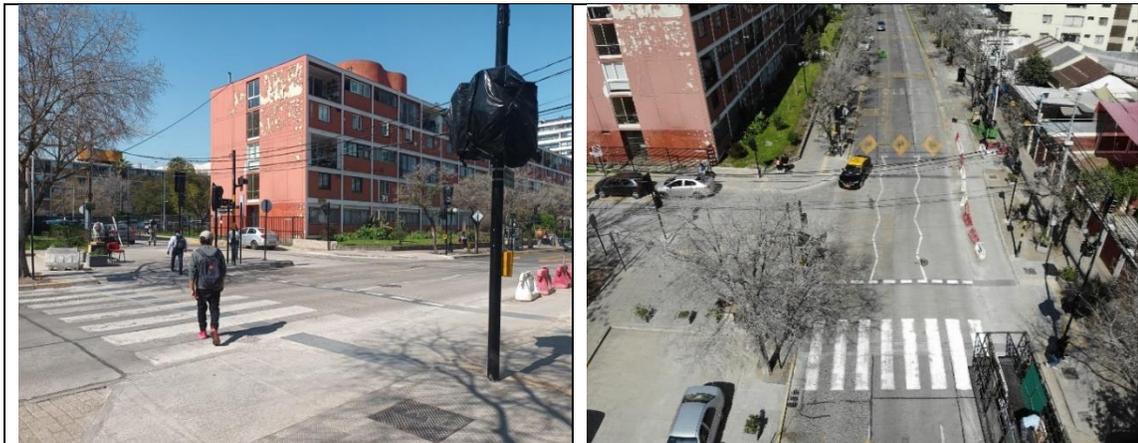
En la actualidad la intersección se encuentra con señal de prioridad Pare por Dr. Solís de Ovando y a la vez con paso de cebra en dirección S-N por Av. Antonio Varas, como se puede ver en la siguiente imagen.

IMAGEN 1: INTERSECCIÓN AV. ANTONIO VARAS CON DR. SOLÍS DE OVANDO.
FUENTE: GOOGLE EARTH.

IMAGEN 2: INTERSECCIÓN AV. ANTONIO VARAS CON DR. SOLÍS DE OVANDO.
FUENTE: ELABORACIÓN PROPIA

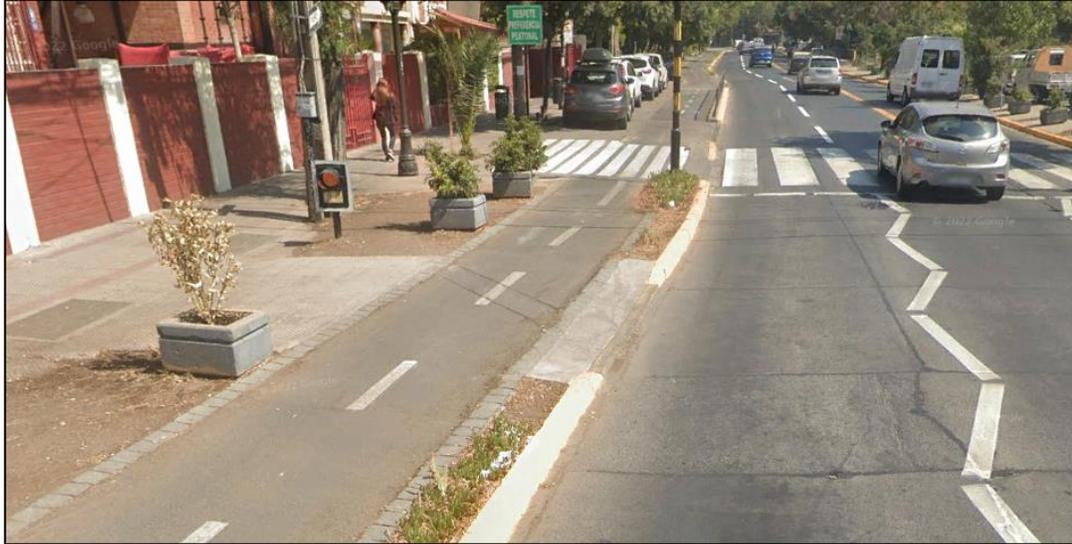
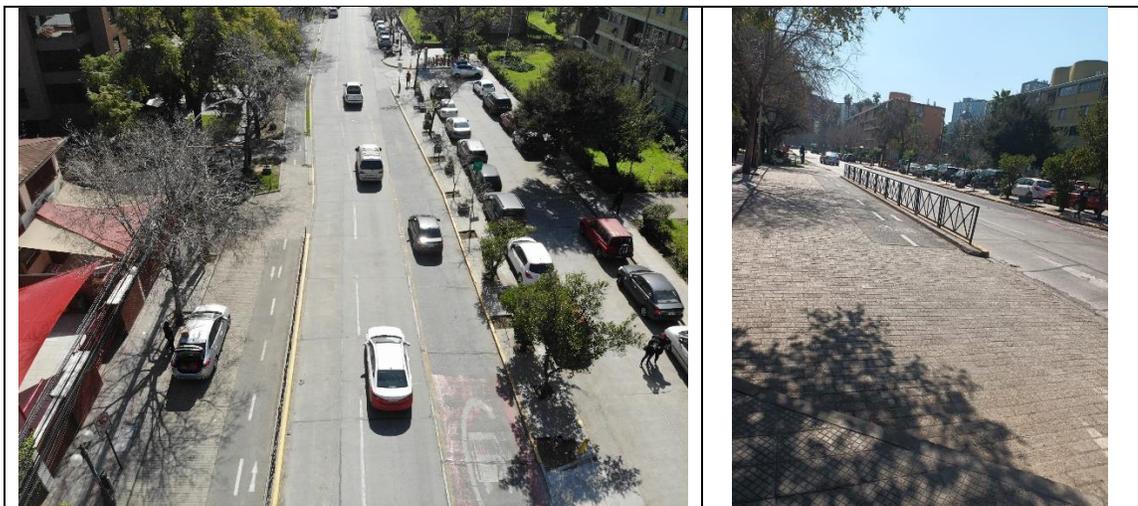
En el sector también se puede apreciar la ciclovia bidireccional que pasa de N-S y de S- N por Av. Antonio Varas.

IMAGEN 3: CICLOVÍA AV. ANTONIO VARAS CON DR. SOLÍS DE OVANDO.
FUENTE: GOOGLE EARTH.

IMAGEN 4: CICLOVÍA AV. ANTONIO VARAS CON DR. SOLÍS DE OVANDO.
FUENTE: ELABORACIÓN PROPIA.

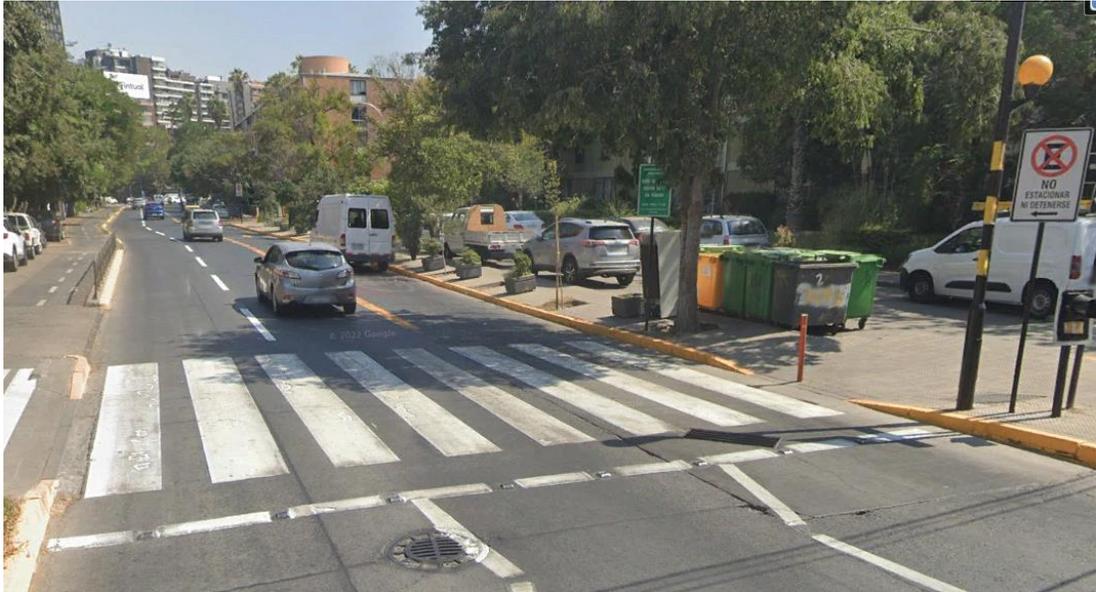
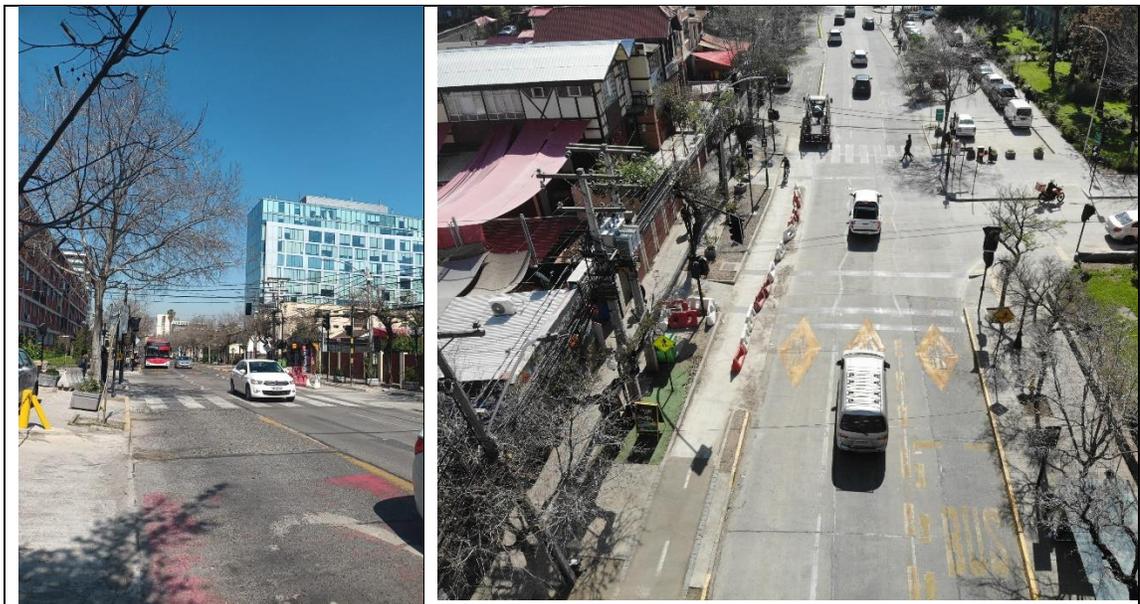
Existe dentro del área a tratar transporte público y pista solo buses en Av. Antonio Varas, como se muestra en las imágenes.

IMAGEN 5: PISTA SOLO BUSES AV. ANTONIO VARAS CON DR. SOLÍS DE OVANDO.
FUENTE: GOOGLE EARTH.

IMAGEN 6: PISTA SOLO BUSES AV. ANTONIO VARAS CON DR. SOLÍS DE OVANDO.
FUENTE: ELABORACIÓN PROPIA

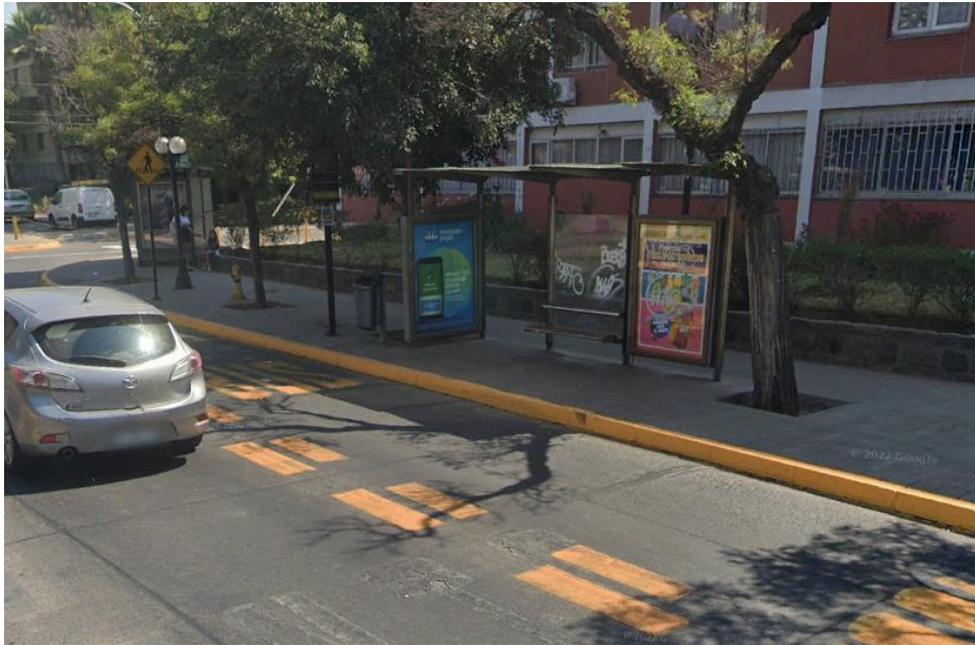
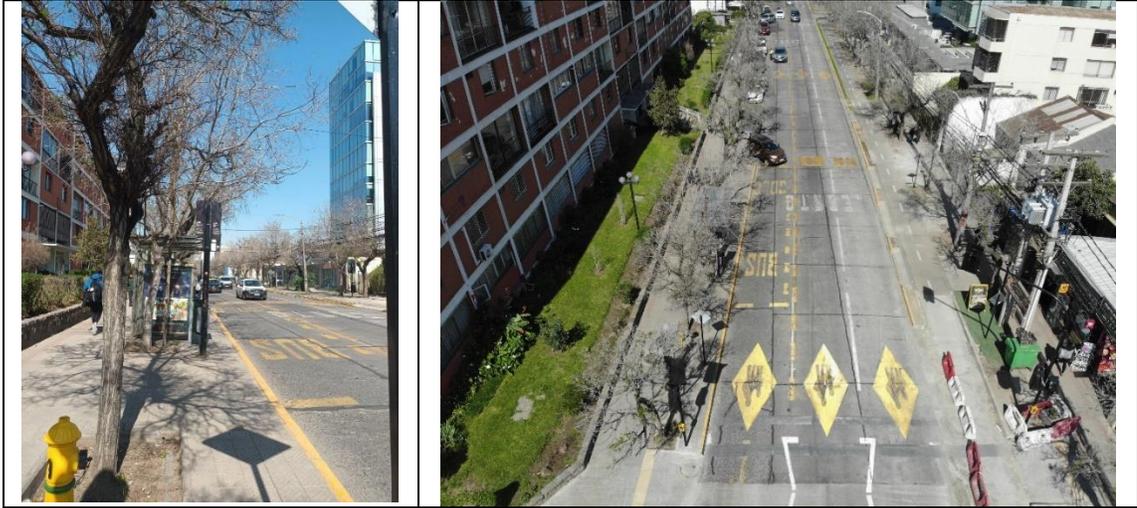
1. Parada PC-50 /Hospital Calvo Mackenna

- Demarcaciones en buen estado
- Señal en buen estado
- Refugio en buen estado
- Iluminación peatonal a menos de 2 metros.
- Iluminación vehicular a menos de 5 metros.
- Cuenta con accesibilidad universal

IMAGEN 7: PARADERO AV. ANTONIO VARAS CON DR. SOLÍS DE OVANDO.
FUENTE: GOOGLE EARTH.

IMAGEN 8: PARADERO AV. ANTONIO VARAS CON DR. SOLÍS DE OVANDO.
FUENTE: ELABORACIÓN PROPIA.

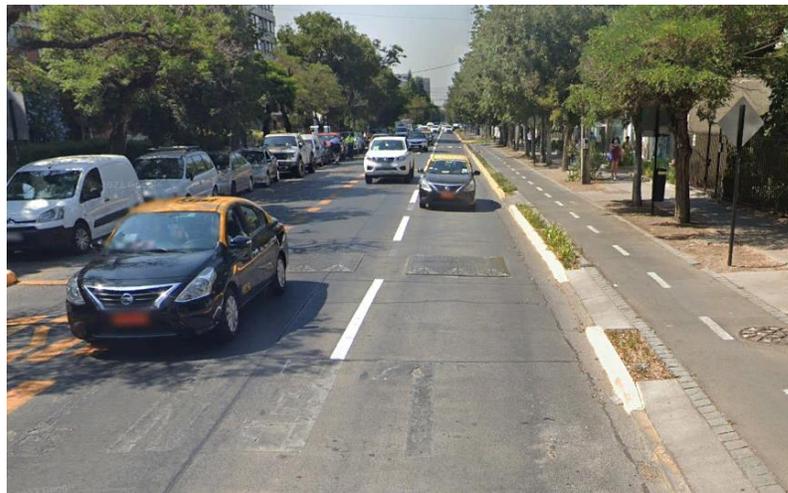
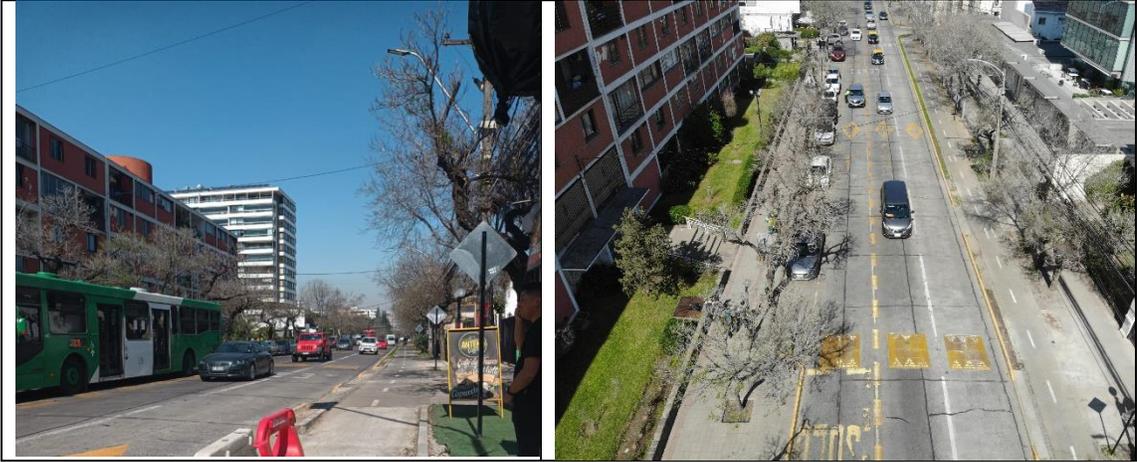
A una distancia de aproximadamente de 35 metros se encuentran resaltos llamados “Cojines”, los cuales según la Conaset “su función es reducir la velocidad a un promedio de 50-60kms/hrs”

IMAGEN 9: REDUCTORES DE VELOCIDAD CERCANOS A LA INTERSECCIÓN.
FUENTE: GOOGLE EARTH.

IMAGEN 10: REDUCTORES DE VELOCIDAD CERCANOS A LA INTERSECCIÓN.
FUENTE: ELABORACIÓN PROPIA.

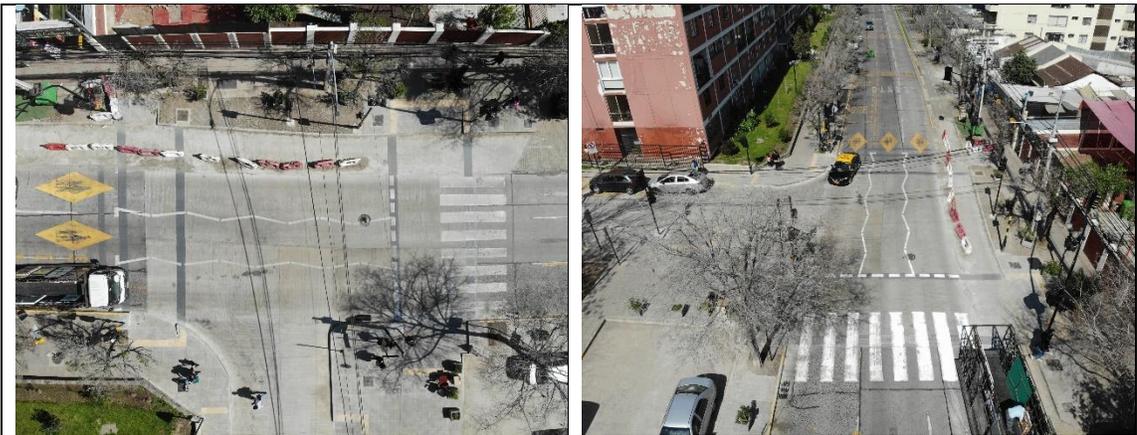
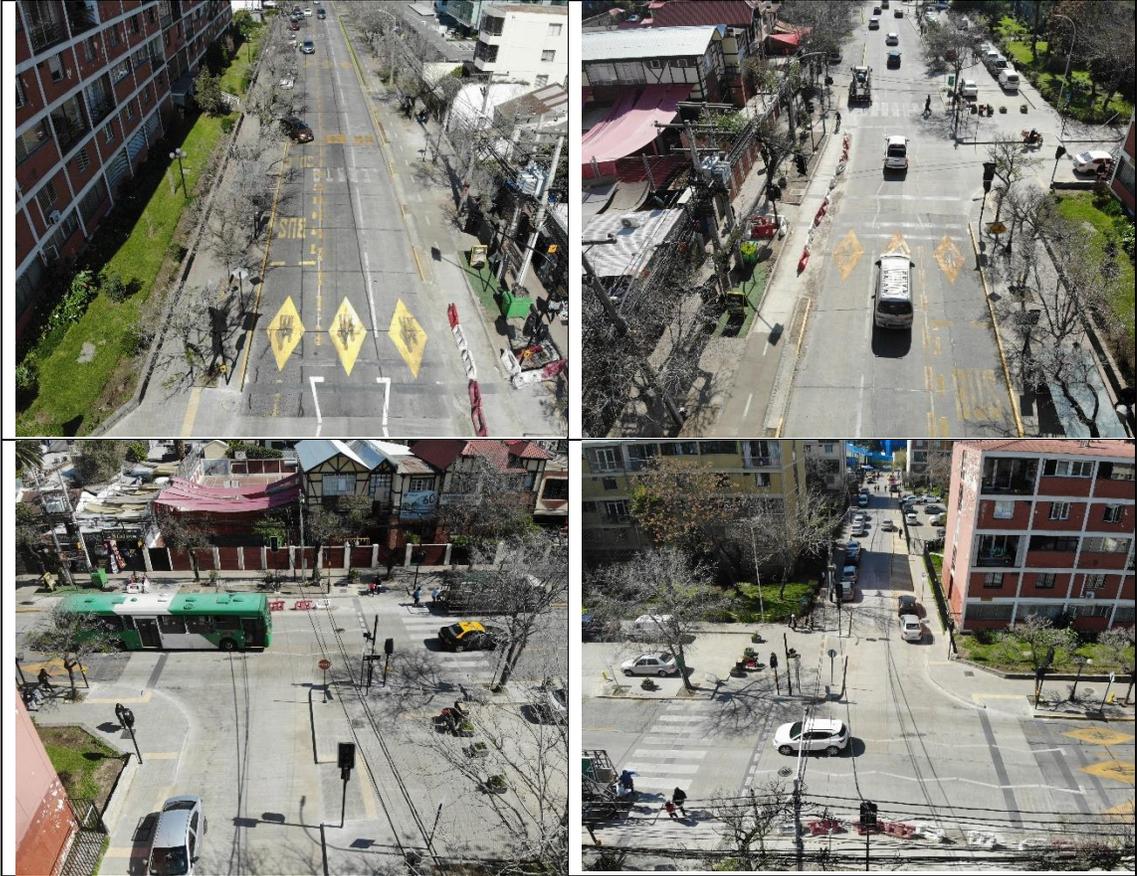
Se realizó un levantamiento aéreo el día 29 de agosto del 2023, con la ayuda de un *drone*, en el cual se fotografió la intersección, con las siguientes imágenes.

IMAGEN 11: INTERSECCIÓN AV. ANTONIO VARAS CON DR. SOLÍS DE OVANDO.
FUENTE: ELABORACIÓN PROPIA.

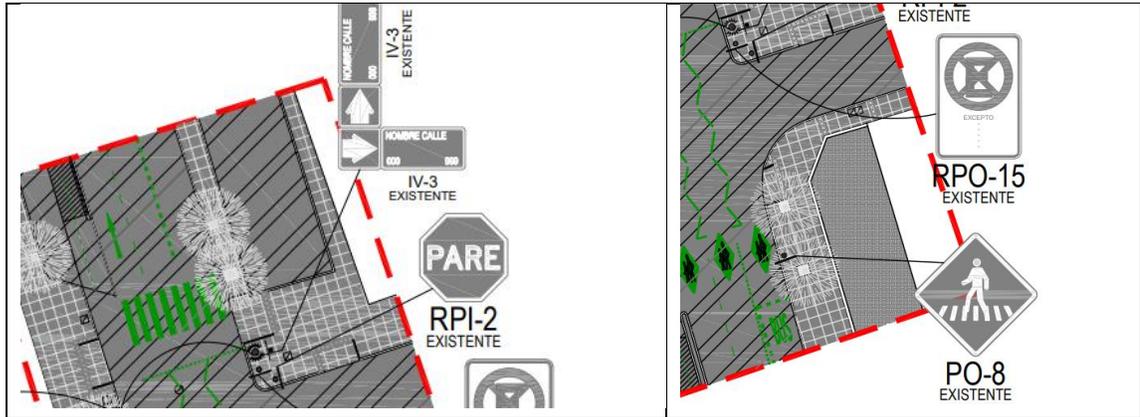
IMAGEN 12: SEÑALIZACIÓN VERTICAL.
FUENTE: ELABORACIÓN PROPIA.

Como se puede observar, existen cuatro señalizaciones verticales en la intersección, las cuales constan de:

- Pare (RPI-2)
- Prohibido estacionar y detenerse (RPO-15)
- Proximidad de Paso Cebra (PO-8)
- Señal Nombre y numeración de calle (IV-3)
- Demarcaciones.

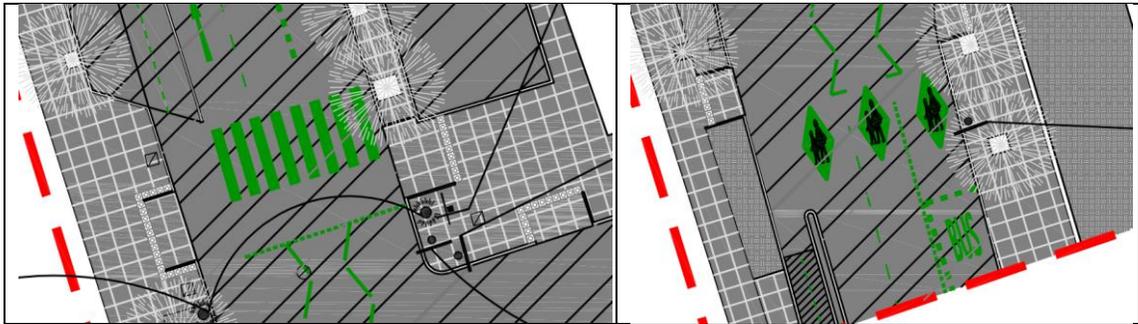
IMAGEN 13: DEMARCACIÓN VIAL.
FUENTE: ELABORACIÓN PROPIA.

Como se puede observar, existen demarcaciones viales las cuales, actualmente se encuentran están en buen estado de conservación.

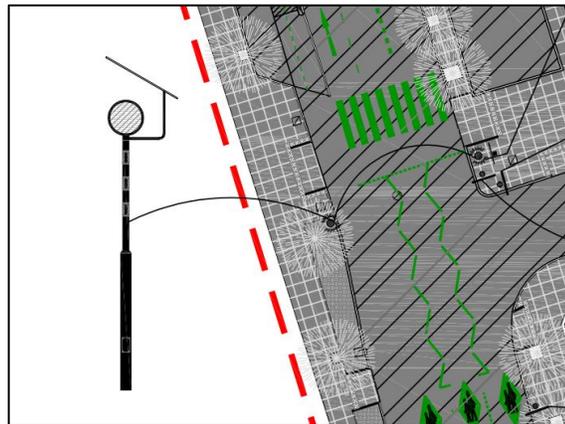
IMAGEN 14: BALIZA.
FUENTE: ELABORACIÓN PROPIA.

Como se puede apreciar, en la intersección se encuentra una baliza luminosa, en sentido Poniente de la Av. Antonio Varas.

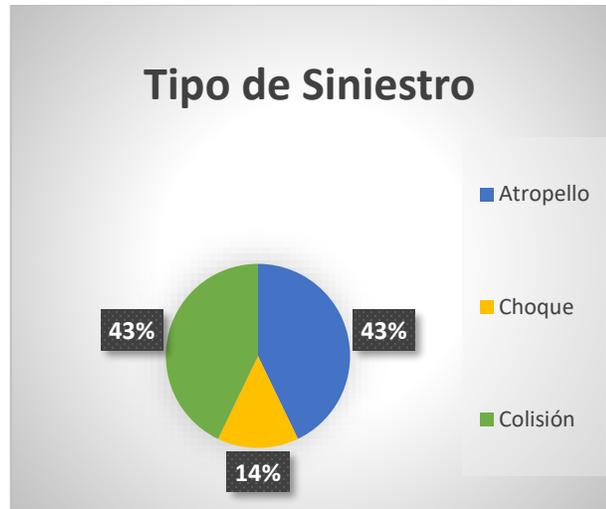
Entre los años 2017-2022 hubo 7 siniestros de los cuales 3 fueron de Colisión, 3 de Atropello y 1 choque.

IMAGEN 15: GRÁFICA POR TIPO DE SINIESTRO.
 FUENTE: ELABORACIÓN PROPIA.

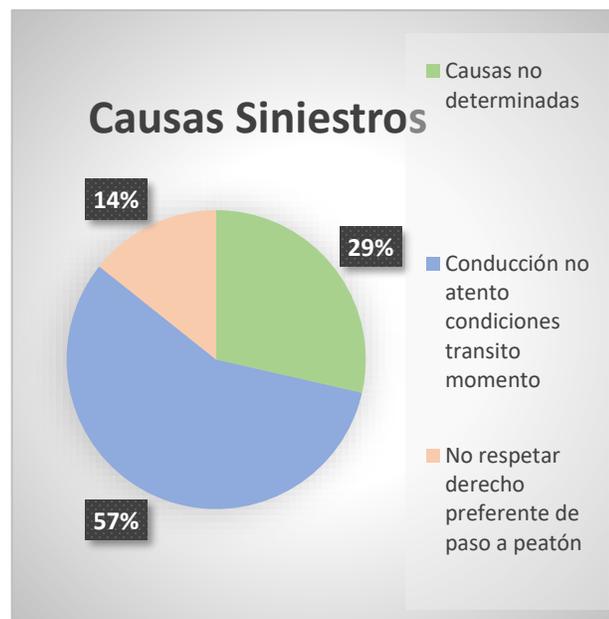
IMAGEN 16: GRÁFICA CAUSA DE SINIESTROS.
 FUENTE: ELABORACIÓN PROPIA.

Como se puede ver en la gráfica anterior, la mayor cantidad de accidentes se debe a la conducción no atentos a las condiciones de tránsito del momento, y

la causa de la persona fallecida en el año 2021 fue debido a no respetar el derecho preferente de paso a peatón.

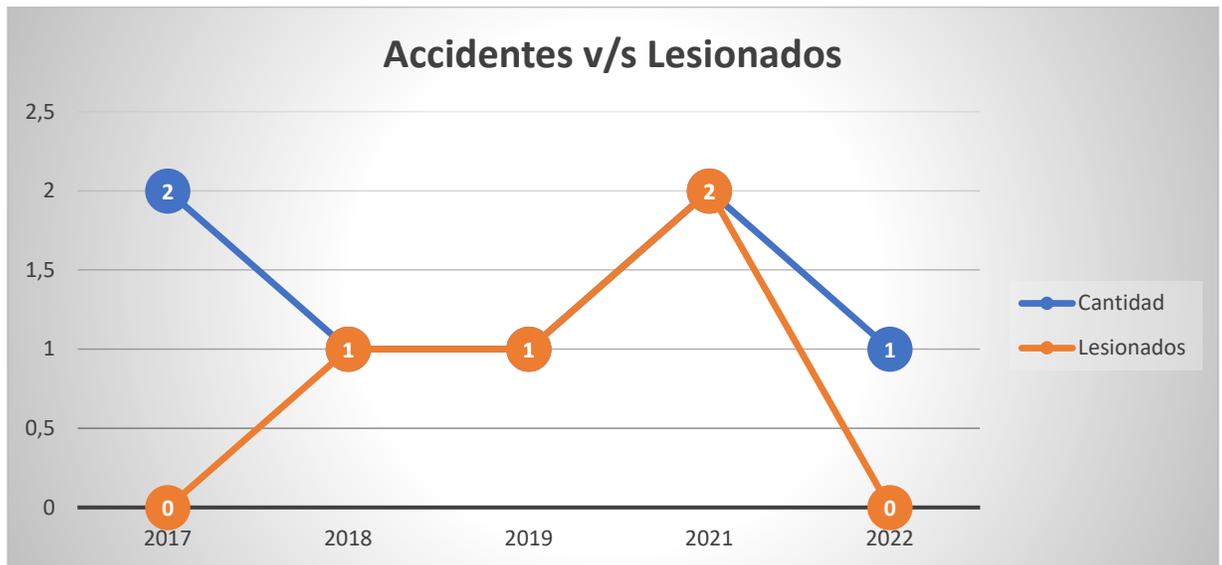
IMAGEN 17: GRÁFICA COMPARATIVA ENTRE AÑOS 2017-2022.

Según el gráfico anterior, se puede observar la comparativa de los años 2017-2022 en la cantidad de siniestros existe en cada año, pero más en el año 2017 y 2021.

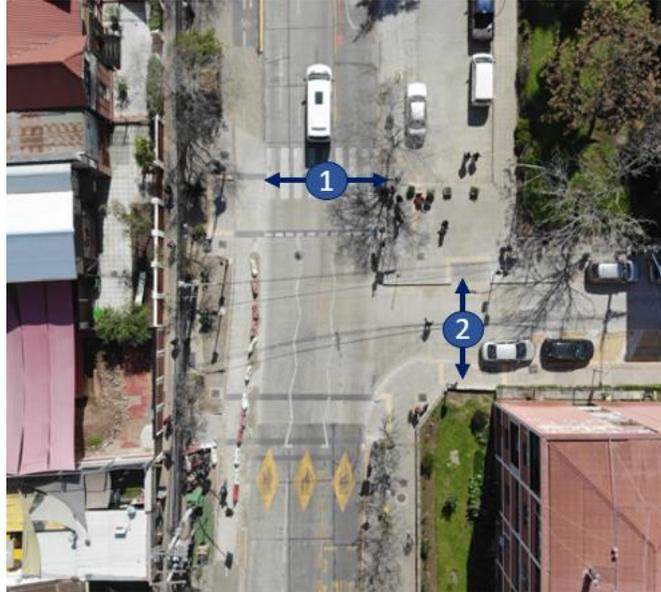
IMAGEN 19: Av. ANTONIO VARAS CON DR. SOLÍS DE OVANDO.
 FUENTE: ELABORACIÓN PROPIA.

Av. Antonio Varas con Dr. Solís de Ovando (Flujos/15 min)			
Modo	Peatonal (Peat/15 min)		
Hora/Mov.	1	2	TOTAL
6:00:00	0	1	1
6:15:00	1	5	6
6:30:00	4	42	46
6:45:00	6	30	36
7:00:00	39	37	76
7:15:00	31	62	93
7:30:00	128	171	299
7:45:00	140	128	268
8:00:00	217	171	388
8:15:00	107	85	192
8:30:00	78	67	145
8:45:00	72	56	128

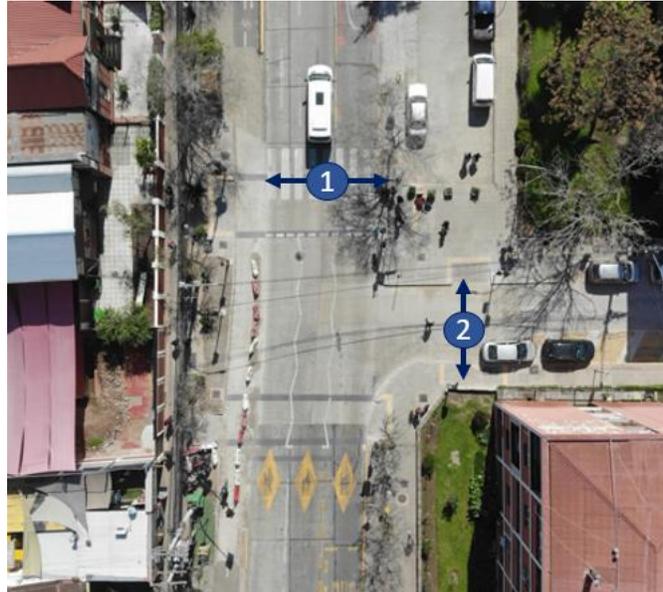
IMAGEN 21: AV. ANTONIO VARAS CON DR. SOLÍS DE OVANDO.
 FUENTE: ELABORACIÓN PROPIA.

Av. Antonio Varas con Dr. Solís de Ovando (Flujos/15 min)			
Modo	Peatonal (Peat/15 min)		
	1	2	TOTAL
17:00:00	76	64	140
17:15:00	87	76	163
17:30:00	127	98	225
17:45:00	140	113	253
18:00:00	117	79	196
18:15:00	162	92	254
18:30:00	132	65	197
18:45:00	110	43	153
19:00:00	87	52	139
19:15:00	69	55	124
19:30:00	54	34	88
19:45:00	63	41	104

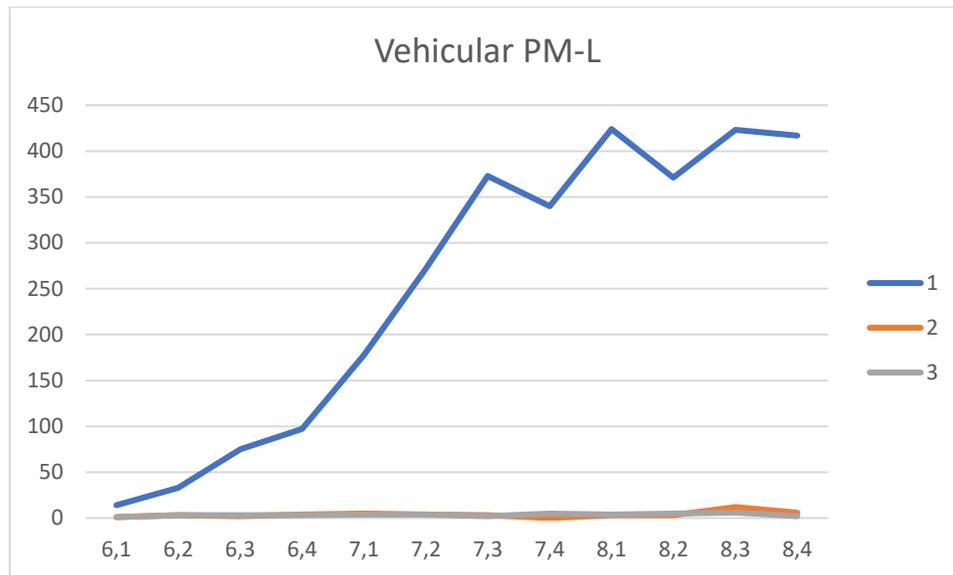
IMAGEN 25: FLUJOS VEHICULARES POR MOVIMIENTOS PM-L.

Como se puede ver en el gráfico, existe una alta circulación vehicular por la intersección en periodo de PM-L, viéndose incrementado el flujo desde las 07:00 am y casi sin disminución.

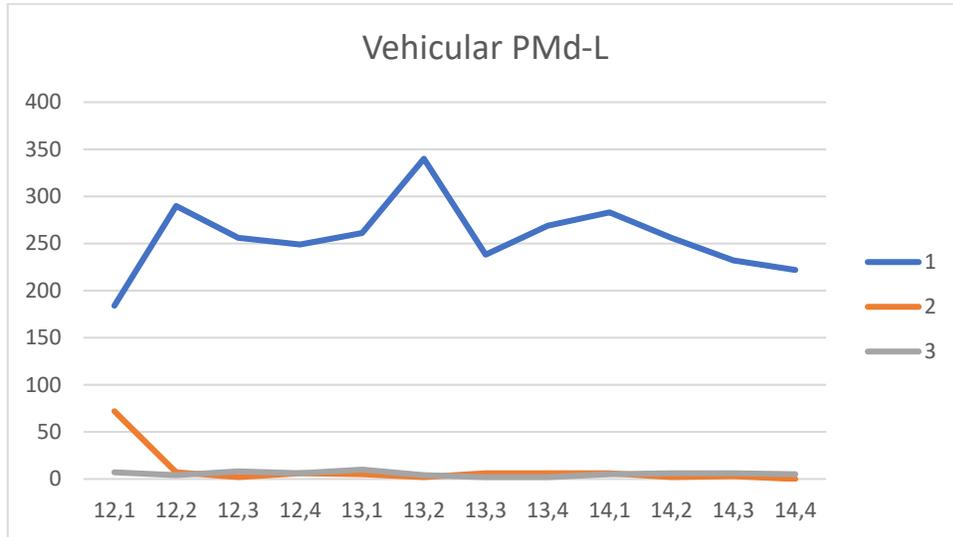
IMAGEN 26: FLUJOS VEHICULARES POR MOVIMIENTOS PMd-L.

Durante el periodo PMd-L, la cantidad de vehículos aumenta levemente a las 13:30hrs, pero se mantiene uniforme el flujo durante el periodo medido.

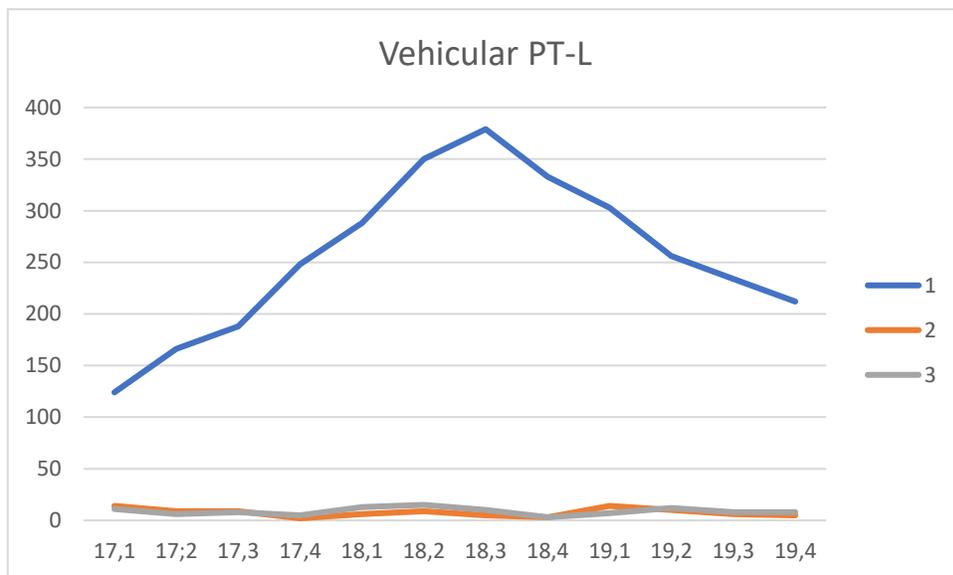
IMAGEN 27: FLUJOS VEHICULARES POR MOVIMIENTOS PT-L.

Para el caso del periodo PT-L, se observa un aumento desde el comienzo de la medición y un periodo punta durante las 18:15hrs hasta las 18:45hrs.

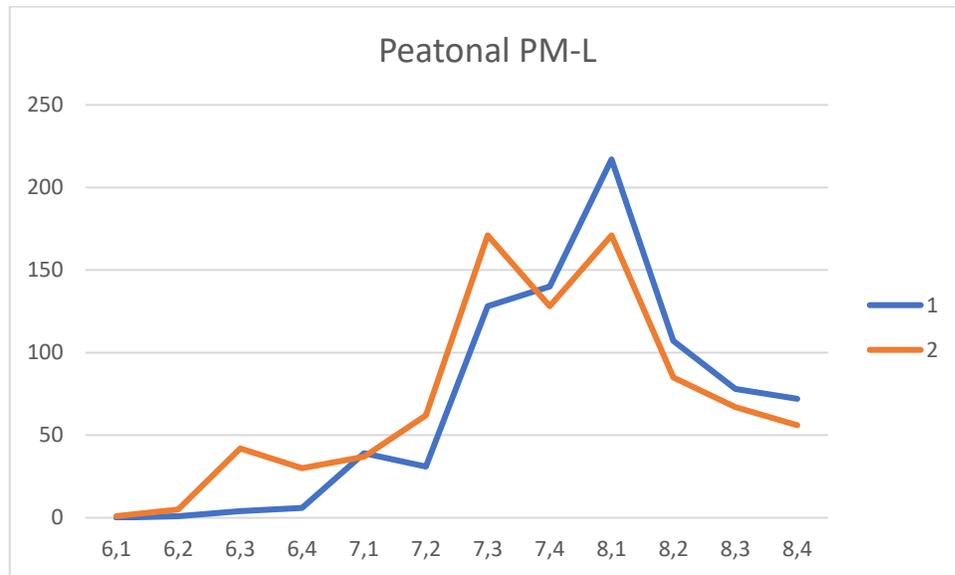
IMAGEN 28: FLUJOS PEATONALES POR MOVIMIENTOS PM-L.

En el gráfico anterior, se puede observar un aumento de peatones desde las 07:15hrs hasta las 08:15, siendo esta hora la más concurrida en la intersección.

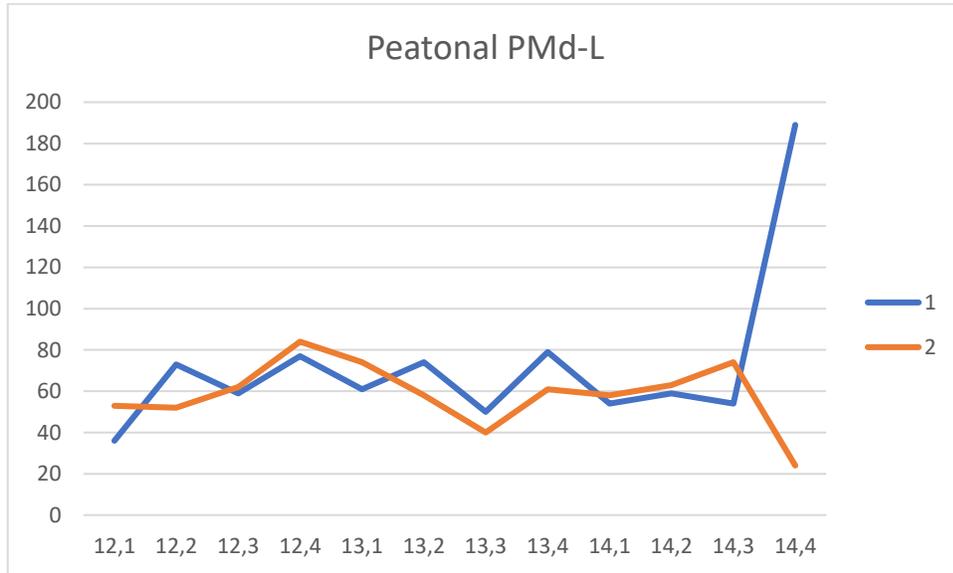
IMAGEN 29: FLUJOS PEATONALES POR MOVIMIENTOS PMd-L.
 FUENTE: ELABORACIÓN PROPIA.

En el periodo PMd-L, se puede ver un flujo peatonal constante hasta las 14:30hrs, ya que la afluencia de peatones en la intersección sube abruptamente en el cruce de Av. Antonio Varas.

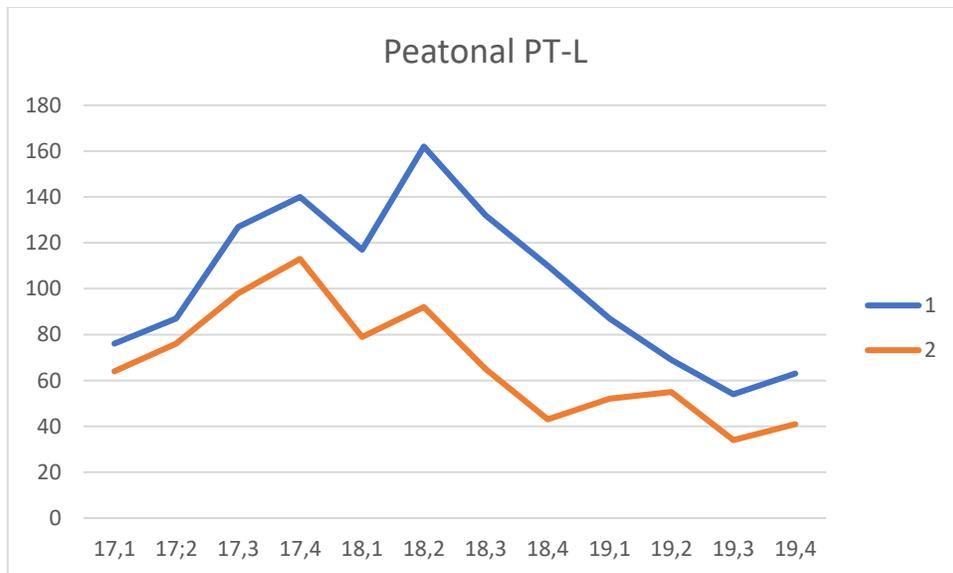
IMAGEN 30: FLUJOS PEATONALES POR MOVIMIENTOS PT-L.
 FUENTE: ELABORACIÓN PROPIA.

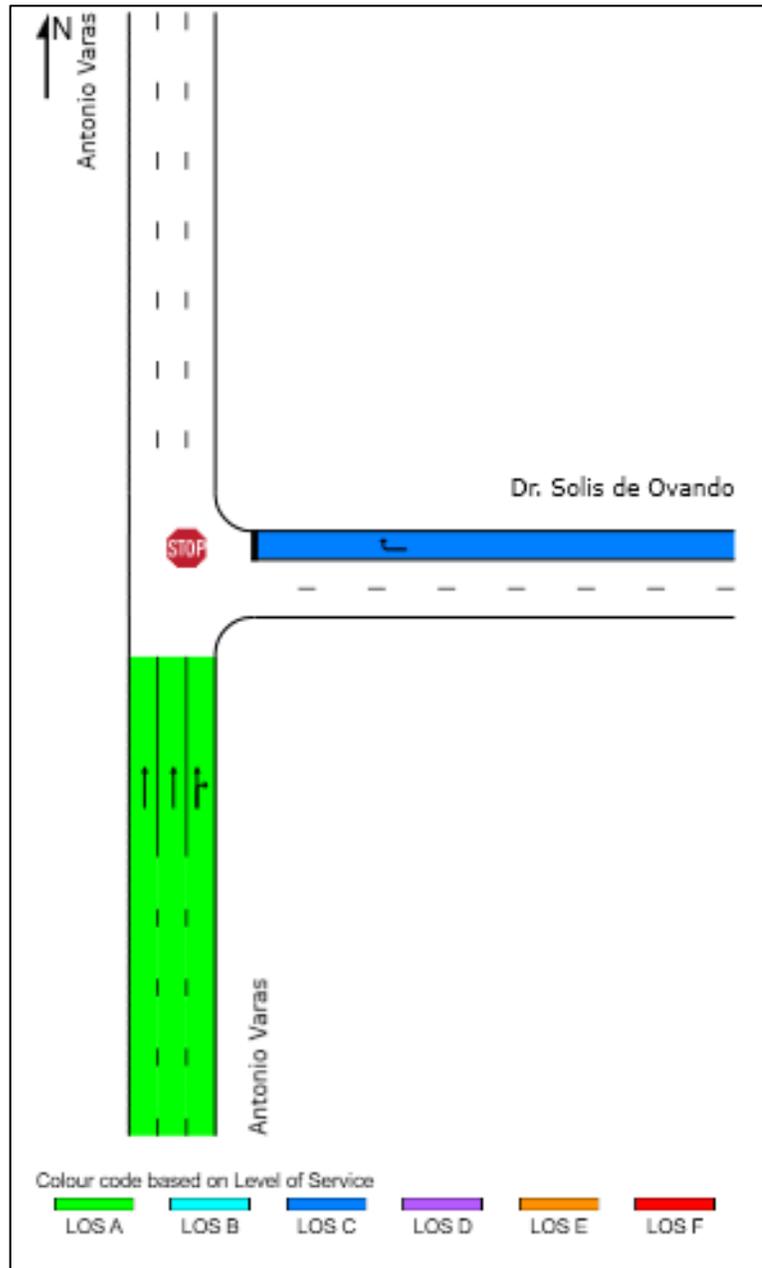
En las tablas por escenario modelado se definirán los niveles de servicio que presentan las vías representadas por arcos SIDRA.

IMAGEN 31: RESULTADO SIDRA.
FUENTE: ELABORACIÓN PROPIA.

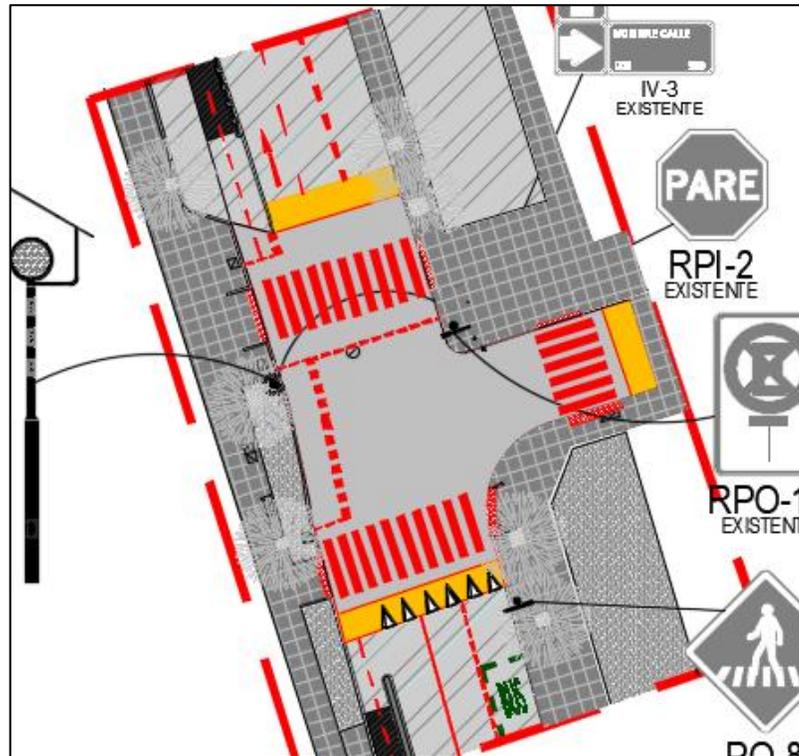
IMAGEN 32: PLANO INTERSECCIÓN AV. ANTONIO VARAS CON DR. SOLÍS DE OVANDO
FUENTE: ELABORACIÓN PROPIA

Como se puede apreciar en la imagen 32, se incorpora el levantamiento de la intersección a nivel de vereda incluyendo demarcaciones y señales verticales.

A continuación, se realizará una breve descripción del cumplimiento de las medidas de mitigación mencionadas y en el Plano de Medidas de Mitigación que se encuentra en el Anexo.

Se llegó a la conclusión que se debe incorporar la elevación de la intersección a nivel de vereda, en conjunto con demarcación y señalización vertical requerido para la seguridad e inclusión como se puede ver en los planos, ya que, existe una gran cantidad de peatones en el sector, debido al Hospital Calvo Mackenna y Los Colegios aledaños.
