ESTUDIO COMPARATIVO DE LOS RIESGOS EN VIVIENDAS DE LA LOCALIDAD DE EL TABO BASADO EN LOS CENSOS 2002 - 2017

MEMORIA DE INVESTIGACIÓN PARA OBTENER EL TÍTULO DE INGENIERO
EN PREVENCIÓN DE RIESGOS Y MEDIO AMBIENTE.

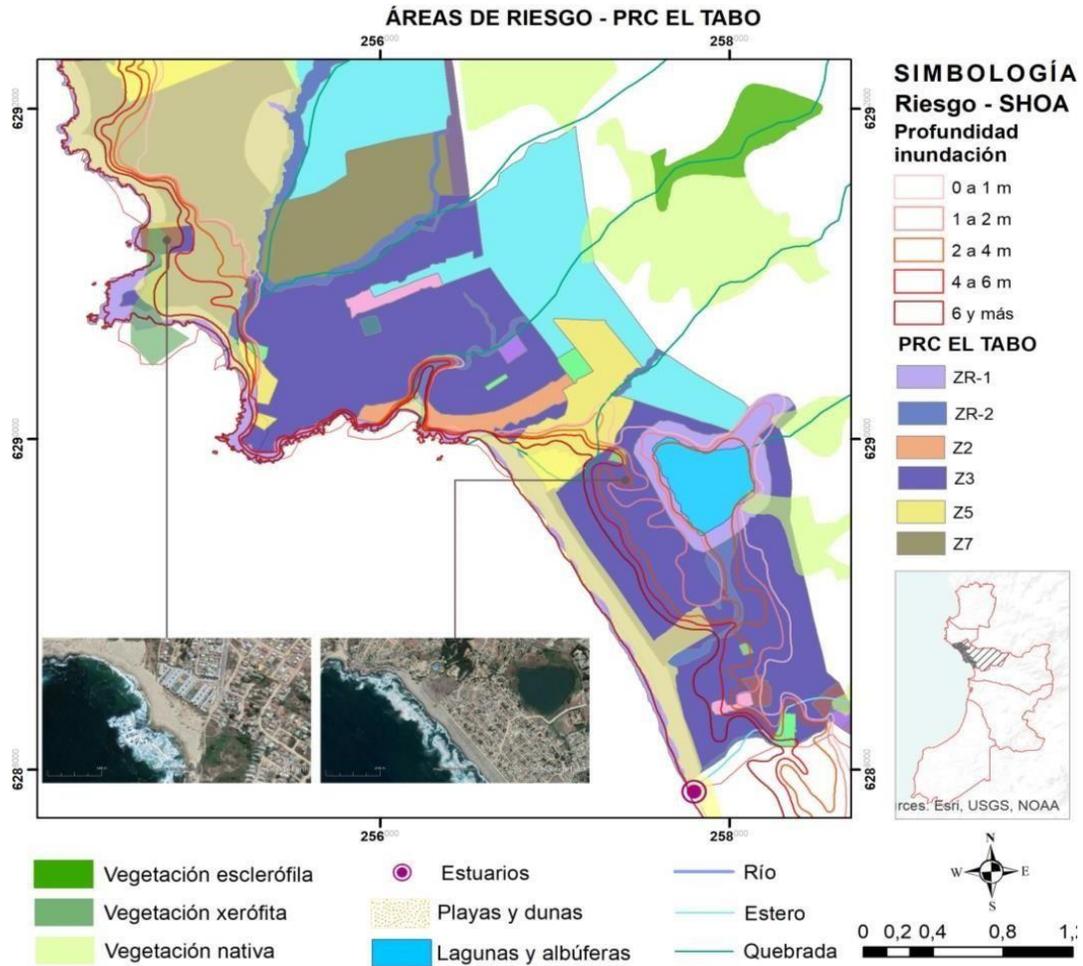
Figura N°7: Áreas de Riesgo en El Tabo

Al Norte de esta comuna, también existe un creciente desarrollo inmobiliario emplazado sobre los campos dunares asociado a la playa las salinas, de esta manera, el instrumento permite la edificación y crecimiento urbano sobre las unidades de playas y dunas de la primera franja costera.

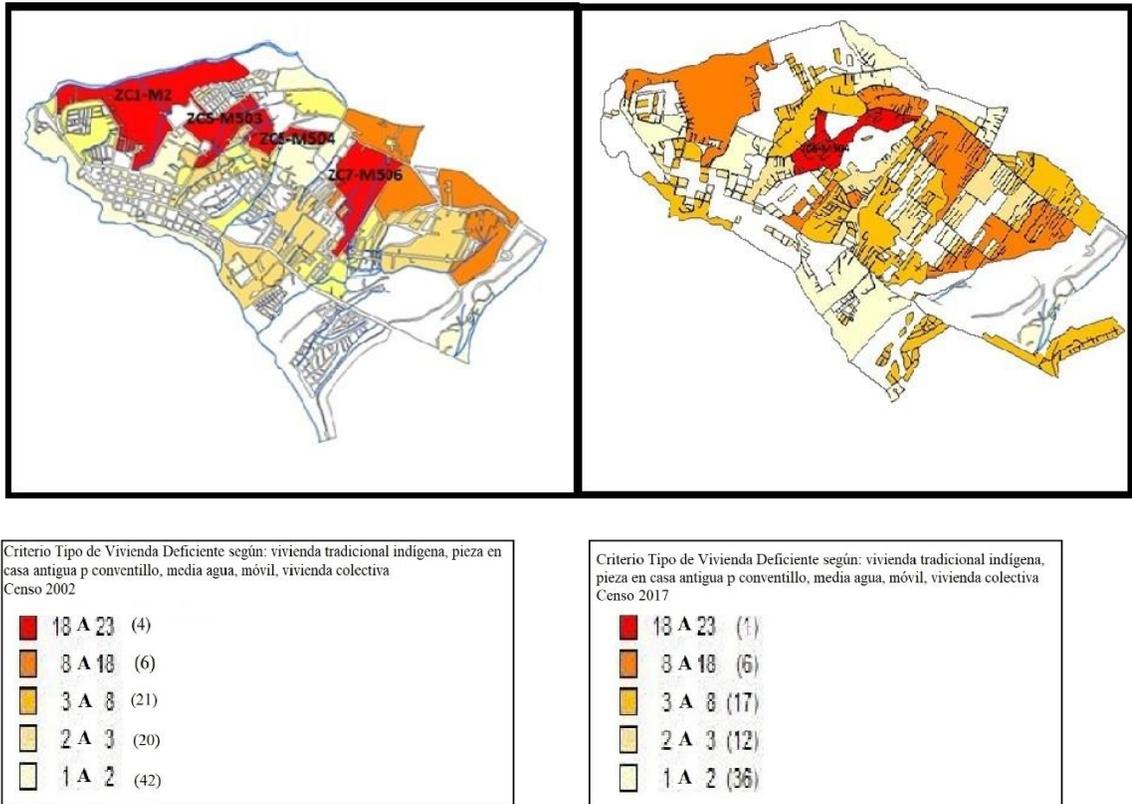
Figura N° 9: Tipo de vivienda considerada deficiente para la localidad de El Tabo en el año 2002 y 2017

En el año 2002, como se muestra en la Figura (9) anterior se determinó que existen cuatro manzanas con características deficientes consideradas con un alto factor de riesgo y vulnerabilidad en un rango de entre 18 a 23 viviendas por manzana. Además, se logra identificar una mejoría en el tipo de construcción de las viviendas debido a que para el año 2017 se observa tan solo una manzana de carácter deficiente, lamentablemente la manzana que concuerdan en un alto nivel de riesgo se reitera para los años 2002 y 2017 lo que nos indica que no ha existido un mejoramiento durante quince años manteniendo el riesgo latente por el tipo de materialidad de las viviendas ubicadas en la manzana 504 de la zona censal 5.

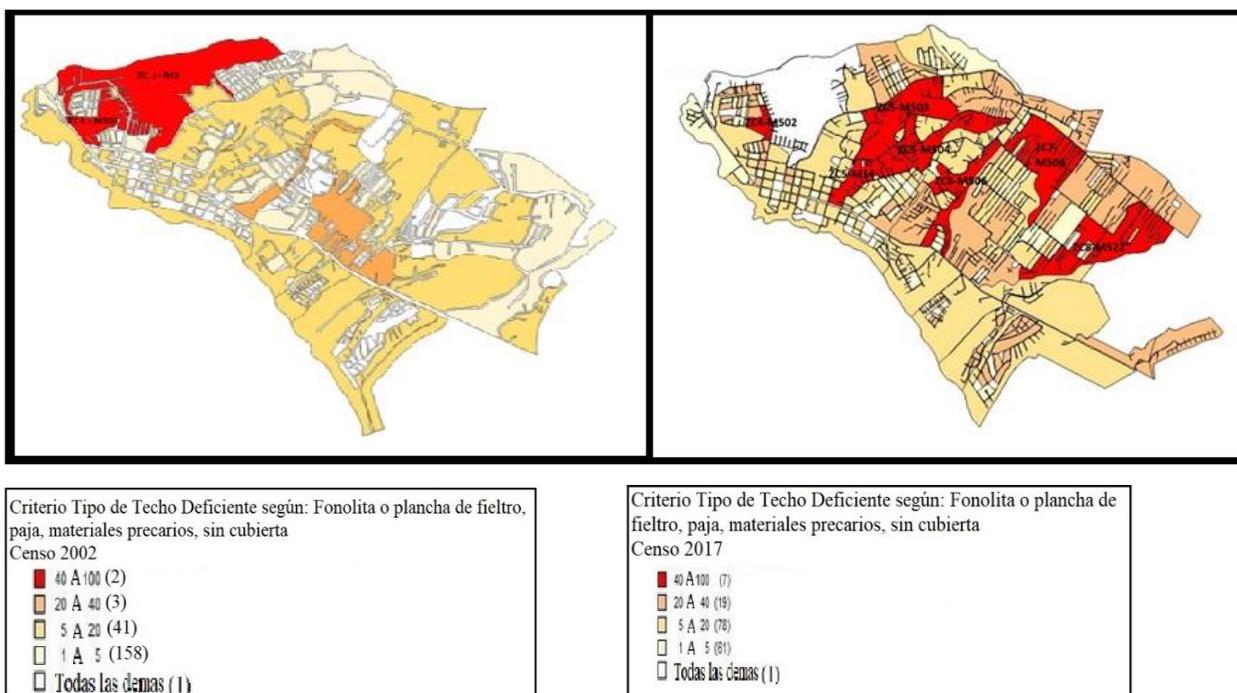
Figura N°10: Tipo de Techo considerada deficiente para la localidad de El Tabo en el año 2002 y 2017

En la Figura (10) anterior se puede observar que para el año 2002 se encontraron dos manzanas riesgosas señaladas en color rojo, entre 40 y 100 casas tenían el techo de pizarreño, fibra de vidrio, fonolita o desechos. Y en el año 2017, existen un total de siete manzanas con características deficientes.

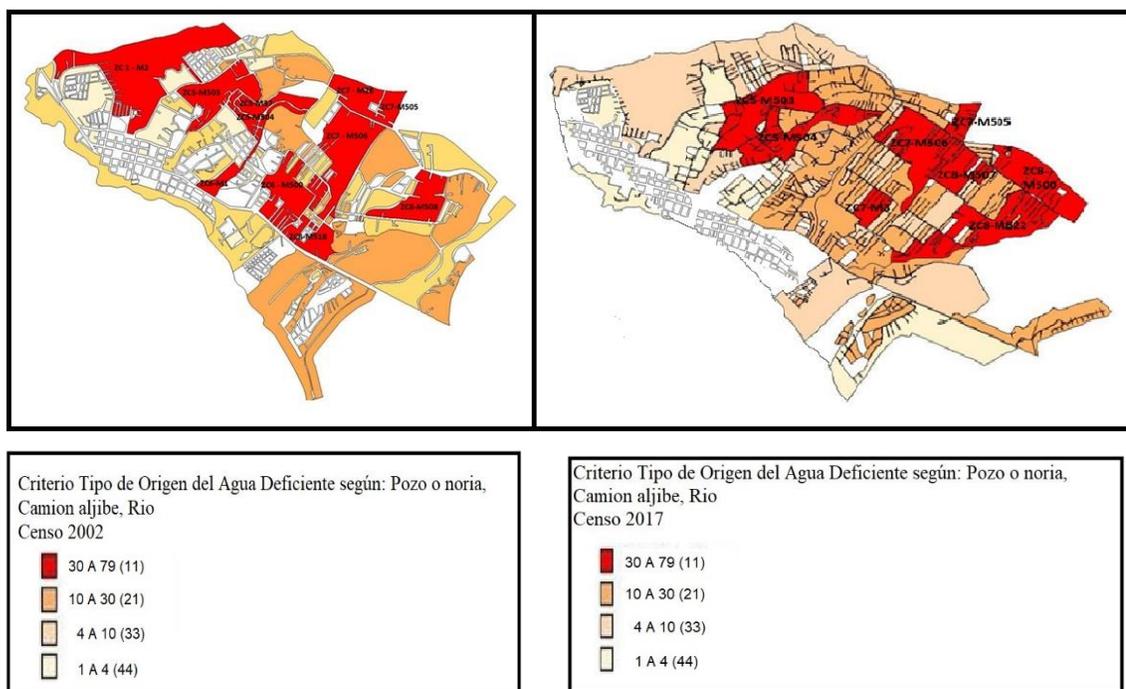
Figura N°12: Tipo de Origen del Agua considerada deficiente para la localidad de El Tabo en el año 2002 y 2017

A partir de la Figura N°12, se logró identificar que se encuentran once manzanas críticas en el año 2002, entre 30 a 79 viviendas se abastecen de agua provenientes de pozo o noria, camión aljibe o ríos. Y en el año 2017, existen un total de ocho manzanas críticas con los mismos parámetros deficientes.

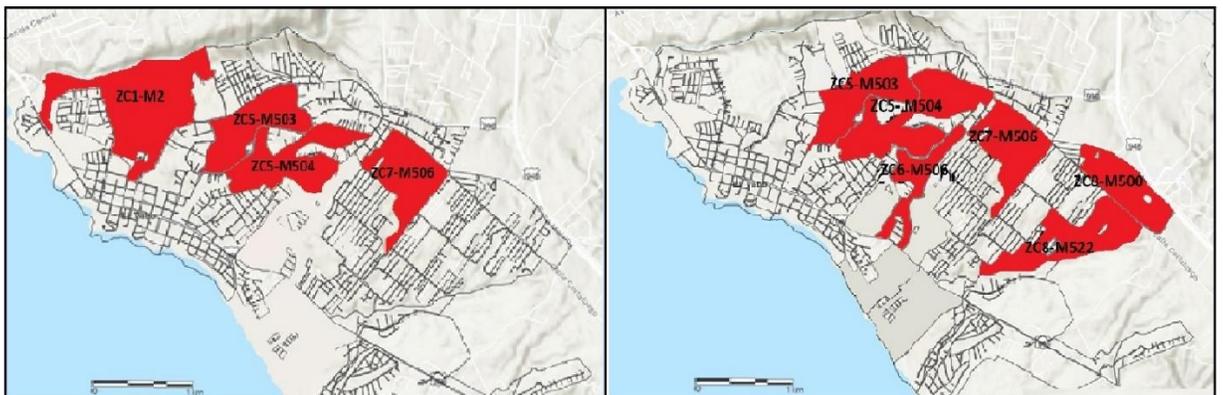
Figura N°13: Manzanas críticas según las variables Censales de tipo de vivienda, techo, pared y origen del agua. Año 2002 y 2017 respectivamente.

1. Zona Censal 5, Manzana 503
2. Zona Censal 5, Manzana 504
3. Zona Censal 6, Manzana 506
4. Zona Censal 7, Manzana 506
5. Zona Censal 8, Manzana 500
6. Zona Censal 8, Manzana 522

Las manzanas críticas anteriormente mencionadas se representan a continuación en la figura N°13 determinando su ubicación geográfica en los años estudiados.

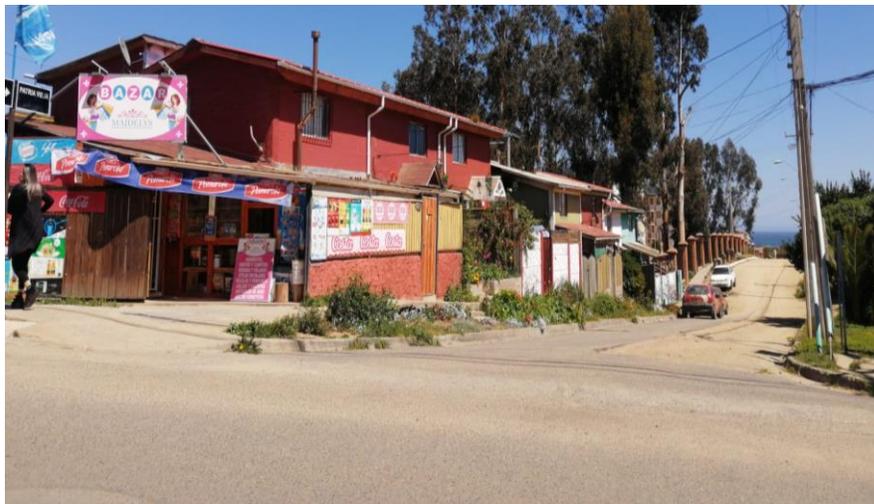
Figura N°16: Calle Esmeralda, El Tabo

Al este de la Calle Nueva Miraflores existen pasajes sin salidas, los cuales limitan con un bosque forestal, existiendo un alto riesgo de incendios forestales, considerando que son viviendas de material precario y pareadas, como se muestra en la Figura N°16.

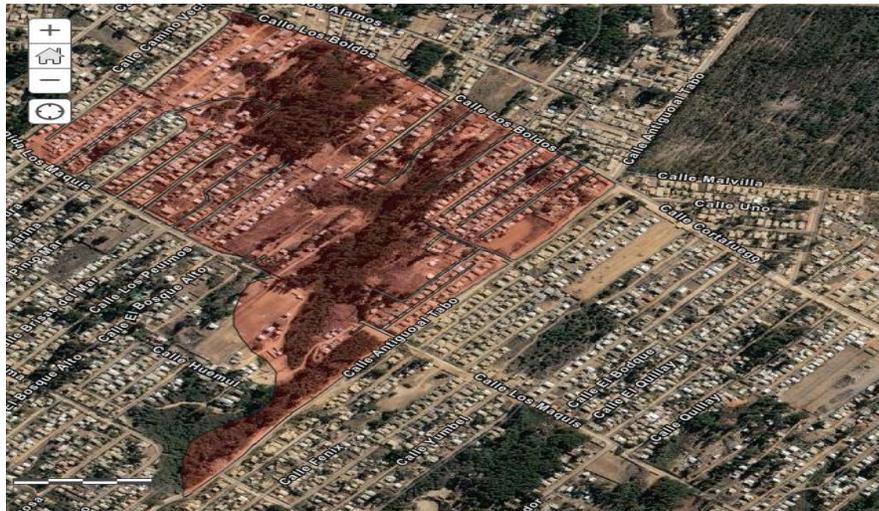
Figura N°26: Zona Censal 7 – Manzana 506

El quinto recorrido corresponde a la manzana 506 de la zona censal 7, la ruta se inició al sur de la manzana hacia el nororiente por la calle antigua el tabo, luego de esto se continua el recorrido hacia el nororiente por calle El Boldo terminando hacia el sur por calle Los Aromos y finalmente Avenida Los Maquis, como se muestra en la figura 26.

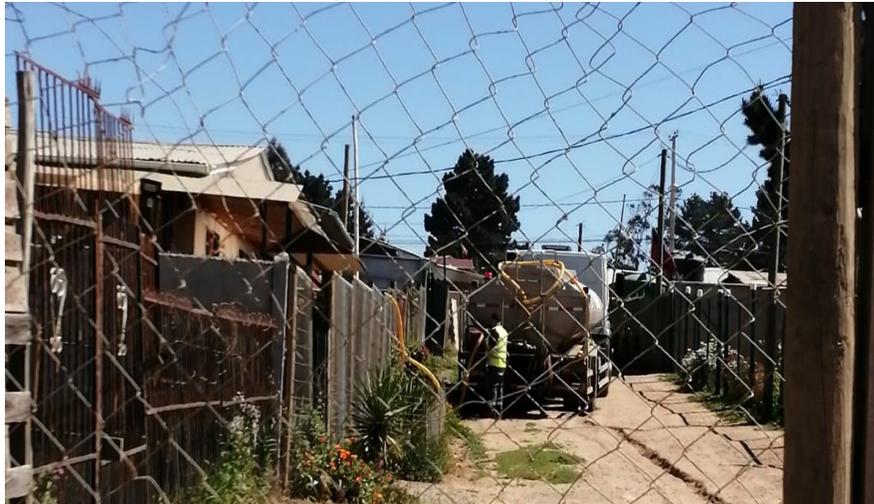
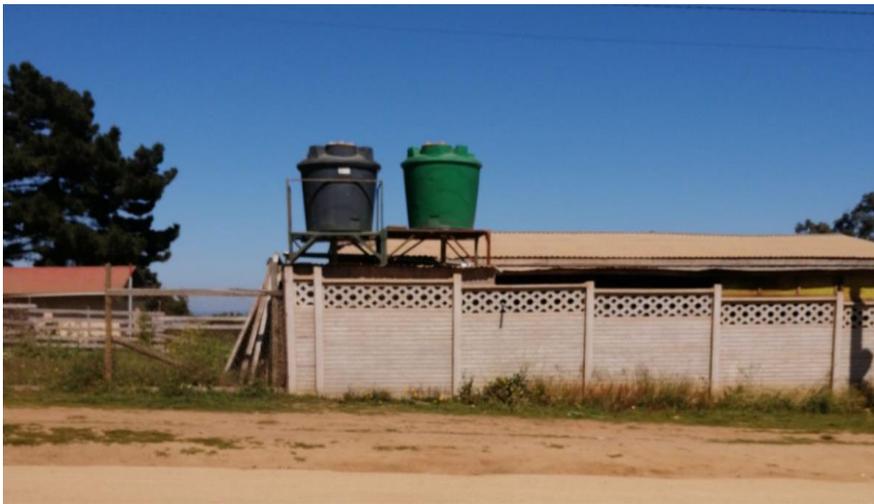
En la manzana 506 Zona Censal 7, se logró verificar que la gran mayoría de las viviendas no se abastecen de agua potable, su origen de agua proviene de camiones aljibes y estanques de aguas. También se encontraban fuertes pendientes y rutas de accesos muy deficientes. Sin embargo, fue una de las manzanas con menos riesgos asociados al entorno, como se muestra en las figuras 27 y 28.

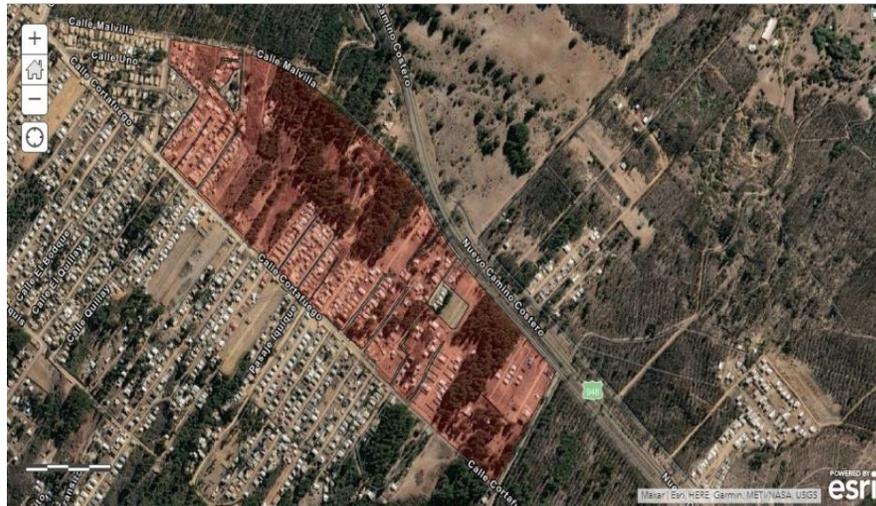
Figura N°29: Zona Censal 8 – Manzana 500

El sexto recorrido corresponde a la manzana 500 de la zona censal 8, se realizó de sur a norte por calle Cortafuego, debido a que en Calle Malvilla no existían rutas de acceso ya que se encontraba un bosque forestal, como se muestra en la figura 29.

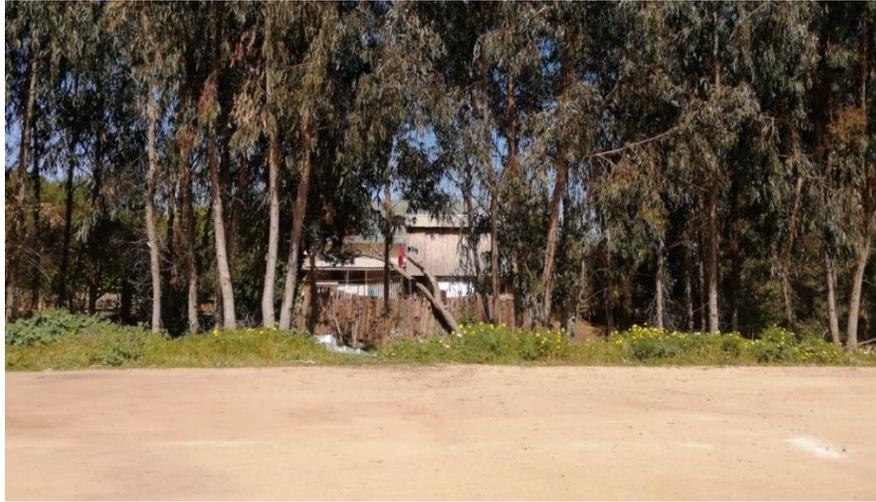
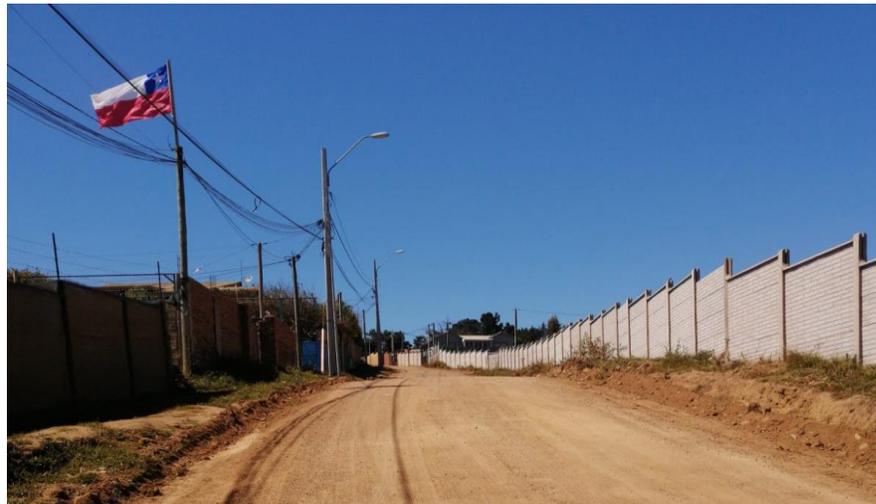
En la manzana 500 se observó caminos sin pavimentar, no se presentaban quebradas ni fuertes pendientes, pero si existían algunas viviendas construidas muy cercanas a bosques, como se muestra a continuación en la figura 30 y 31.

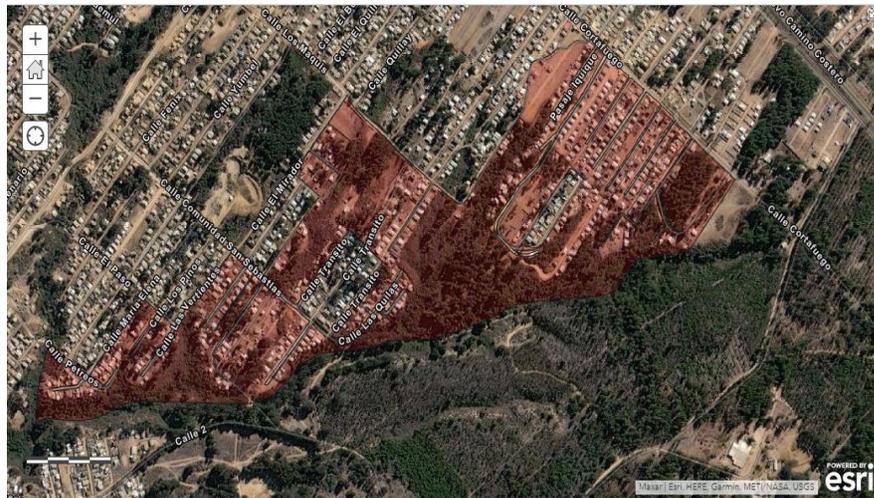
Figura N°32: Zona Censal 8 – Manzana 522

Finalmente se visitó la manzana 522 de la zona censal 8, al sur limita con un bosque forestal, encontrándose varios pasajes sin salidas debido a que colindan con el bosque por lo que se tuvo que buscar rutas alternativas. El recorrido se realizó por calle cortafuego hacia el norponiente y luego se continuo hacia el sur por calle comunidad san Sebastián, como se muestra en la figura 32.

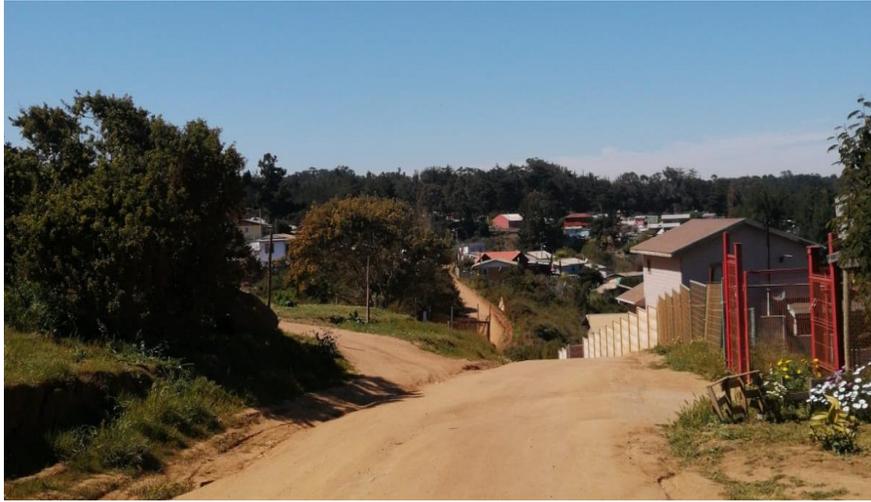
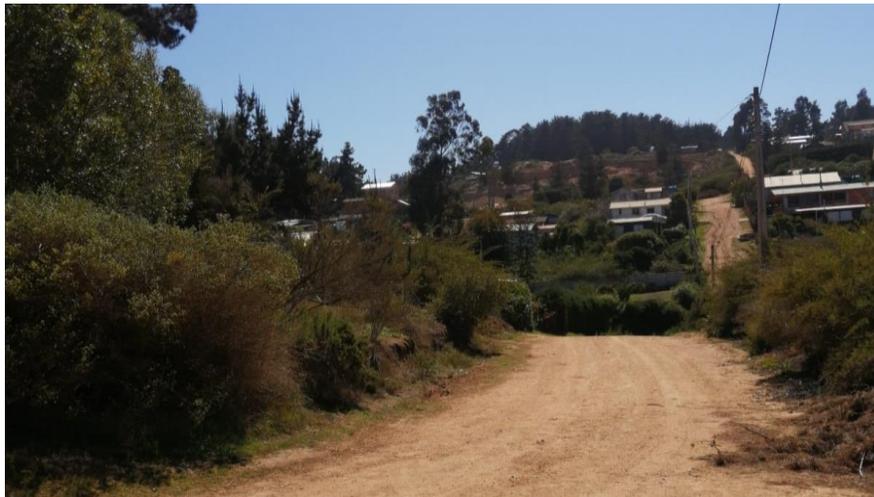
En esta manzana critica las rutas de acceso eran super deficientes, los caminos no se encontraban pavimentados, eran estrechos y con fuertes pendientes. Además, presentaba un alto riesgo en su entorno, debido a que existían bosques forestales por la gran mayoría de la manzana, las viviendas se encontraban construidas muy cercanas a quebradas, como se muestra en la figura 33 y 34.

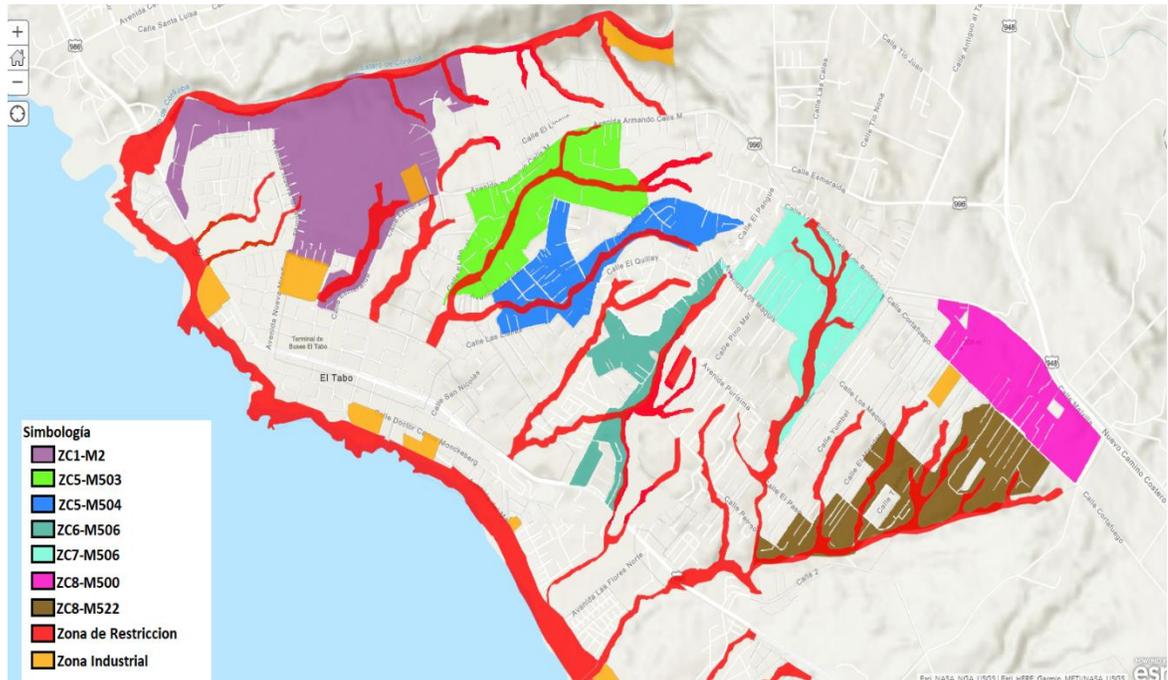
Figura N°35: Manzanas Críticas y Zonas de Restricción

Para analizar si efectivamente las manzanas críticas se encuentran bajo las características que entrega el plan regulador, se realizó una combinación de datos de las capas del PRC de El Tabo, seleccionando de esta manera solo las Zonas de Restricción de la localidad de El Tabo y las manzanas críticas seleccionadas bajo las variables del Censo 2002 y 2017, como se muestra en la figura N°35.

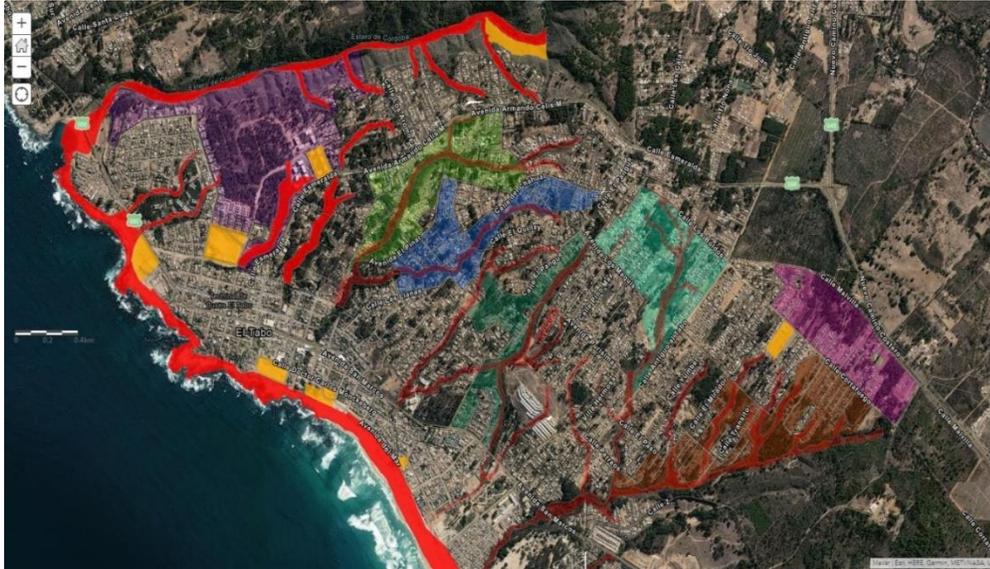
Figura N°36: Mapa de Manzanas Críticas y Zonas de Restricción

Realizando la comparación según el Mapa Híbrido de Imágenes de Arcgis, efectivamente en las seis manzanas que se encuentran con zonas restringidas el uso de suelo permitido corresponde a Bosques y quebradas, muchas de ellas no cuentan con rutas de accesos. Sin embargo, la gran problemática es que las viviendas se encuentran muy cercanas a los bosques y quebradas por lo que existe un riesgo latente de incendios forestales y derrumbes de viviendas, como se muestra en la figura N°36.
